# SANACE STROPNÍ ŽELEZOBETONOVÉ KONSTRUKCE VČETNĚ PKO OCELOVÝCH KONSTRUKCÍ

Opravena uhlí Ledvice

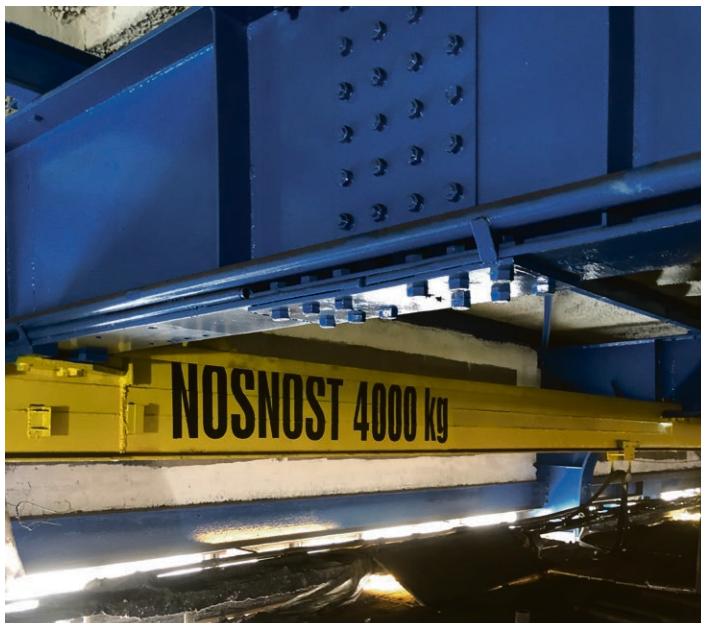
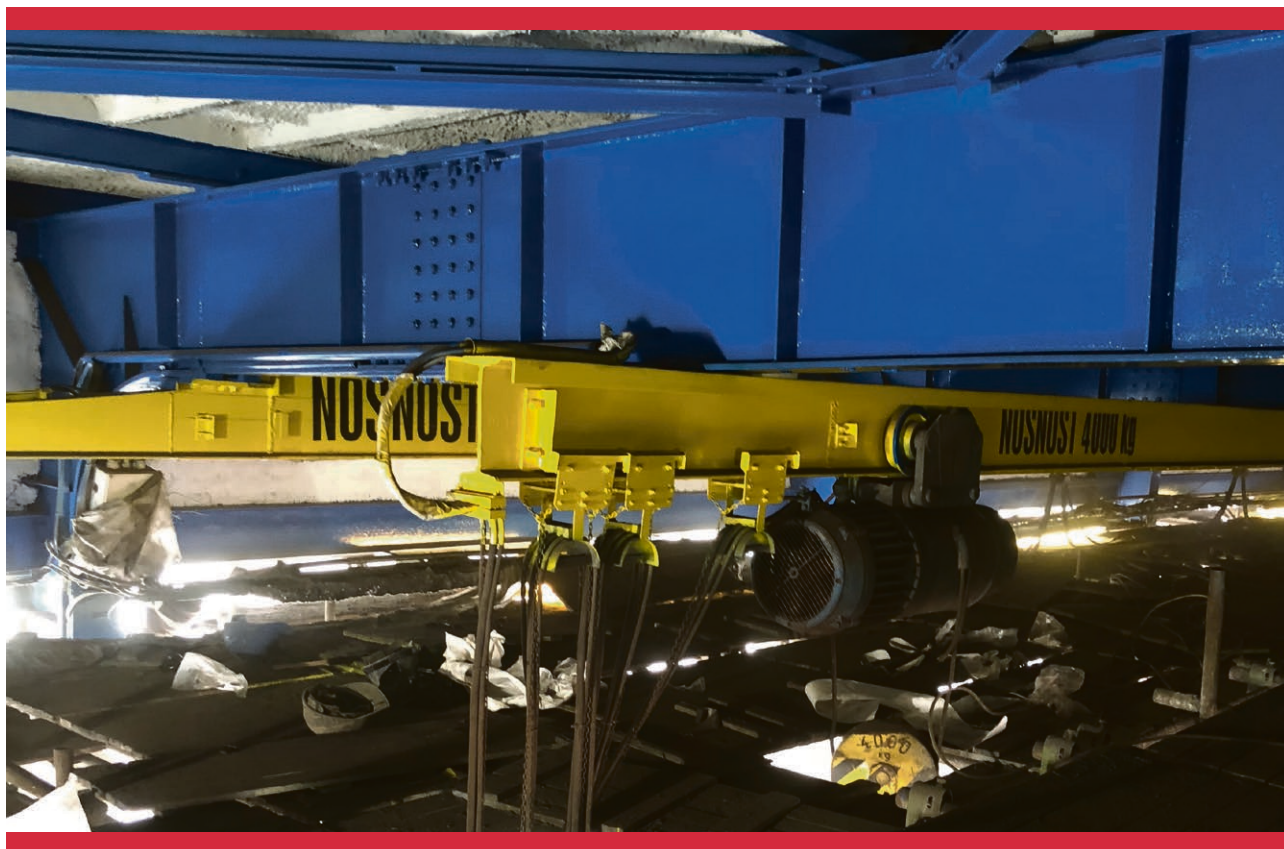
odmaštění, abrazivní otryskání, Sa2 ½

otryskání podkladu, doplnění výztuže, ochranný nátěr výztuže, aplikace sanačních materiálů, aplikace inhibitoru koroze

Hempadur Fast Dry 17410, Hempadur Fast Dry 17410 a Hempthane HS 55610  
240 µm

cca 1 600 m<sup>2</sup>
